## Façades et vitrines Art nouveau

centre ville AUTUN

1. 1 grande rue Marchaux
2. 31 rue Guérin

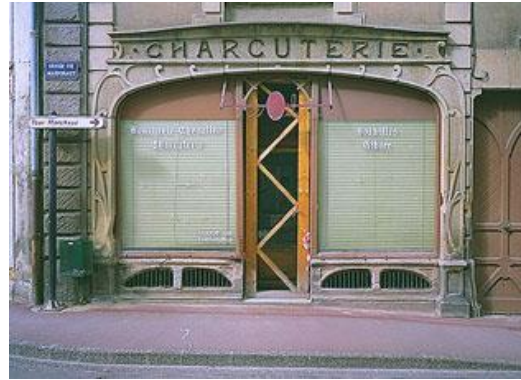
1. Cliché Jean-Luc Duthu, SRI

1. Cette charcuterie et boucherie-chevaline est créée au début du XXème siècle. L'encadrement de la vitrine est traité dans un esprit Art nouveau : les pilastres qui l'encadrent sont sculptés dans la pierre de lignes courbes comme des tiges qui se déroulent et entourent l'inscription « charcuterie ». Cette enseigne est elle-même traitée dans le style Art nouveau, police des lettres caractéristique du début du XXème siècle. Les panneaux vitrés, intégrés à la devanture, ont remplacé les grilles traditionnelles des boucheries. Le commerce a cessé depuis la protection de la devanture au titre des Monuments historiques en 1995, il est maintenant propriété de la commune.

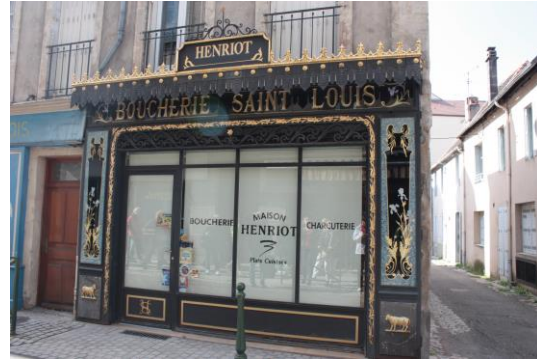
2. Photo S. Merlet

2. Façade construite fin XIXème - début XXème, propriété d'une personne privée. La structure de cette façade en fonte est composée de panneaux de marbre et de peintures fixées sous verre, surmontée d'un **lambrequin\*** de zinc noir et doré. Les touches bleutées des iris et les dorures évoquent l'Art nouveau avec des sculptures moulées et dorées représentant des bovins. Une plaque nous renseigne sur les fondeurs : « Jules Mareschale et G. Petitdidier, 185 rue d'Allemagne Paris ».
